Pößneck, 09. September 2020

DER ZWECKVERBAND ABFALLWIRTSCHAFT SAALE-ORLA INFORMIERT

**Sanierung der Hausmülldeponie „Debragraben“**

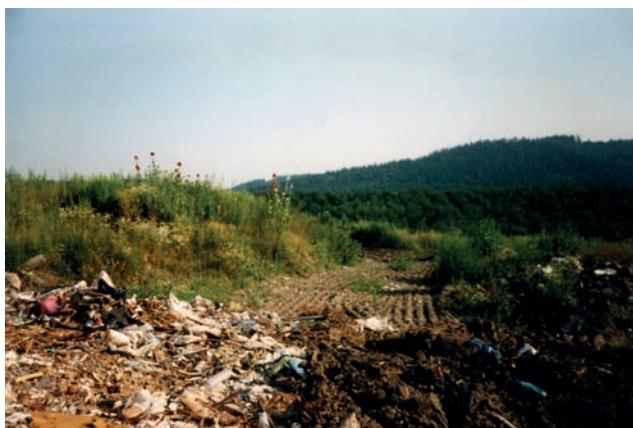
Altablagerungsbereich im östlichen Teil der Deponie vor der Weiterverfüllung

Zur Sicherung wurde dieser Altablagerungsbereich mit Bauschutt und Erdstoffen überdeckt und entsprechend der Planung profiliert.

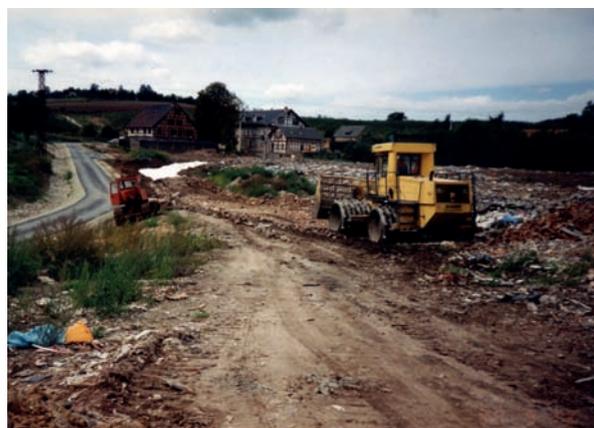
vorgezogene Baumaßnahmen: Deponiezufahrt (links) und Ausfahrt von Waage mit Vliesunterbau (im Bild weißer Teilbereich)

Um die Deponie weiter betreiben zu können, waren Ausbesserungsarbeiten an der Platten-Zufahrtstraße sowie andere Instandhaltungsarbeiten notwendig. Die Müllumlagerung wurde während des regulären Deponiebetriebes durchgeführt, ohne dass die Abfallanlieferungen behindert wurden.

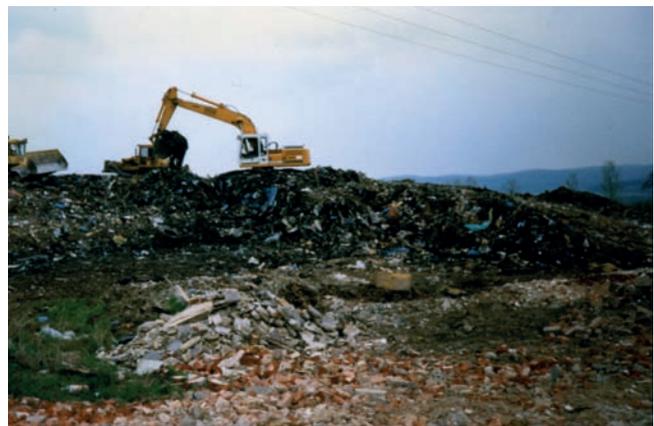
Mai 1997 - Müllumlagerung zur Profilierung des Deponiekörpers für den geordneten Abschluss

Diese Arbeiten waren im Mai 1997 beendet. Im August 1997 wurden die endverfüllten Teilabschnitte der Deponie stillgelegt.

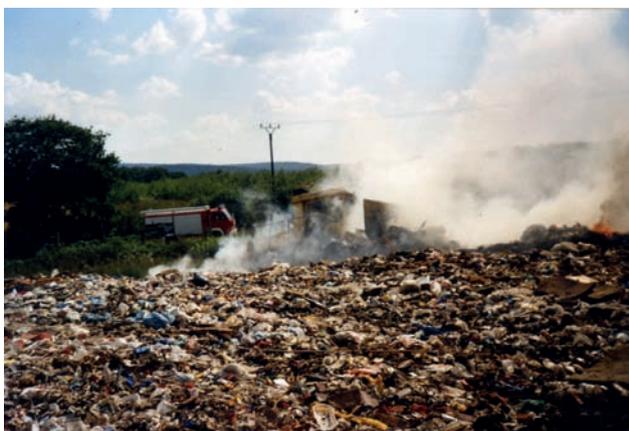
Deponiebrand im August 1996 - gemeinsame Brandbekämpfung durch den Einsatz von Deponietechnik und der FFW Rudolstadt

Während der Restverfüllung der Deponie gab es einige Ereignisse, die den Deponiebetrieb erheblich beeinträchtigten. So kam es im August 1996 zu zwei Schwelbränden und im Dezember 1995 wurde der Straßentiefpunkt bei Starkregen so stark überflutet, dass eine mobile Pumpe zum Einsatz kam. Um einen Deponiebetrieb weiter aufrechtzuerhalten, musste eine Behelfszufahrt oberhalb des Straßentiefpunktes angelegt werden. Da dies kein Dauerzustand sein konnte und das Problem auch nach der Schließung der Deponie weiterbestehen würde, mussten geeignete Maßnahmen eingeleitet werden.

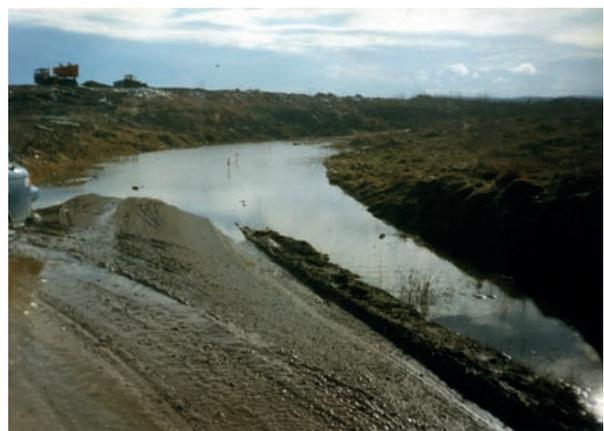
überfluteter Straßentiefpunkt im Frühjahr 1997

Im Bereich des Straßentiefpunktes wurden ein Straßeneinlauf- und ein Absturzschart neu errichtet, in denen das anfallende Oberflächenwasser gefasst und in den Kanal abgeleitet wird.

Nach Fertigstellung des Entwässerungssystems wurde der Abschnitt der Deponie-Zufahrtsstraße, der durch die Baumaßnahme beeinflusst war, erneuert.

Die ursprünglich verlegten Betonplatten wurden durch eine Asphaltsschicht ersetzt. Die Arbeiten zur Entwässerung des Straßentiefpunktes wurden am 15. Dezember 1997 beendet und abgenommen. Die Rasensaat im Bereich der offenen Randgraben erfolgte im Frühjahr 1998.

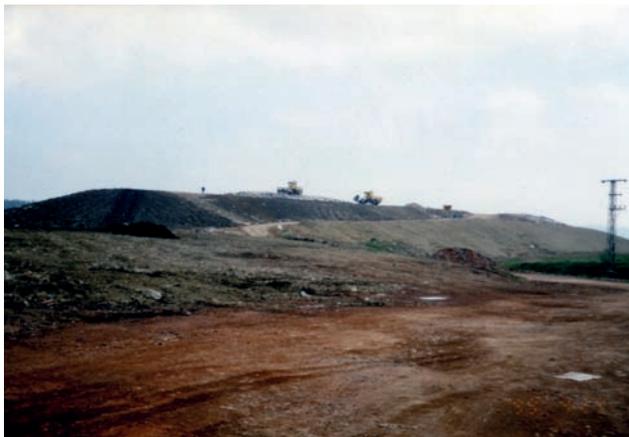
Dezember 1999 - Deponie kurz vor dem geordneten Abschluss - was vor einem halben Jahr noch ein Müllhaufen war, fügt sich jetzt harmonisch in die Landschaft ein

Ab 01. August 1999 wurde die Deponie Debragraben für die Anlieferung von Abfällen geschlossen. Die Restverfüllung und Profilierung wurde mit Bauschutt und Erdstoffen weitergeführt. Bereits ab Anfang April 1999 wurde mit der Abdeckung und Profilierung der Deponiebereiche begonnen, auf denen der Mülleinbau die geplante Endhöhe erreicht hatte. Die Schadstoffbelastung, der Durchlässigkeitsbeiwert (Kf) sowie die Einbaudichte wurden anhand von Untersuchungen nachgewiesen und durch Prüfberichte belegt. Die Arbeiten zu einem geordneten Abschluss der Deponie wurden Anfang Dezember 1999 beendet.

Es wurden insgesamt circa 70.000 t mineralisches Material als gasgängige Ausgleichsschicht eingebaut. Mit den Arbeiten zur Sicherung der Deponie und dem geordneten Abschluss wurde die Deponie in einen Zustand versetzt, der es ermöglichte, dass die geschlossene Deponie über einen längeren Zeitraum ohne weitere Sicherungsmaßnahmen bis zum Zeitpunkt der Rekultivierung so liegen bleiben konnte.

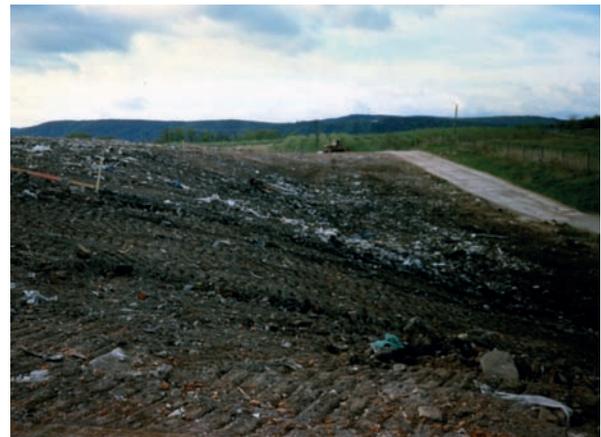
November 2009 die Arbeiten gehen weiter - Profilierungsarbeiten im Böschungsbereich

Hierzu mussten etwa 19.000 m<sup>3</sup> Bauschutt, Haus- und Sperrmüll umgelagert werden — bei Abtrags- und Auftragshöhen bis zu 3 Metern. Im Randbereich der Deponie wurden große Mengen Hausmüll umgelagert. Die Abgrabungen erfolgten bis auf das anstehende Gelände. In diesem Bereich sollte später das Dichtungssystem auslaufen. Der natürliche Boden wurde mittels einer Schafffußwalze verdichtet, um ein standfestes Auflager zu schaffen.

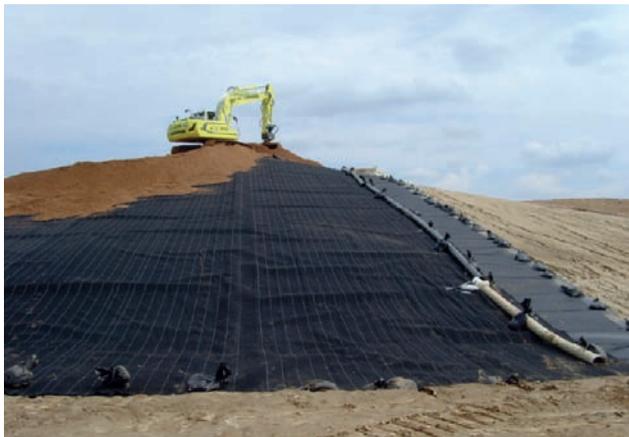
Verlegung der Kunststoffdichtungsbahn und Dränagematte

Nach Fertigstellung der Profilierung wurde zunächst das Probefeld errichtet sowie in Teilen parallel die gasgängige Trag- und Ausgleichsschicht. Im Probefeld wurde die Einbautechnologie getestet. Dabei waren nur die Materialien einzubauen, die bei der Baumaßnahme verwendet werden sollten. Sobald alles passte und von Seiten der Behörde und der Fremdüberwachung genehmigt wurde, konnte der Ausbau der gesamten Deponie beginnen. Es wurde mit einer Trag- und Ausgleichsschicht begonnen. Während der gesamten Bauphase wurden die Arbeiten häufig durch Starkregen, Ausspülungen, Schlammablagerungen und Erosionen ausgebremst, was zu zahlreichen Beratungen und problembeladenen Vor-Ort-Terminen führte. Aber auch diese Probleme konnten von den zuständigen Experten gelöst werden und es folgte der Einbau einer Kunststoffdichtungsbahn und einer Dränagematte, die den behördlichen Vorgaben entsprachen.

2011 konnte dann auch auf dem Hauptkörper der Deponie das Dichtungssystem aufgebaut werden. Nach Kunststoffdichtungsbahn und Dränagematte war die mineralische Entwässerungsschicht zu errichten. Das calciumcarbonatarme Entwässerungsmaterial muss frostbeständig sein und langfristig einen bestimmten Durchlässigkeitsbeiwert einhalten. Danach erfolgte die Herstellung der Rekultivierungsschicht. Diese besteht aus einer humusarmen Unterbodenschicht, die schwach verdichtet eingebaut wird. Nach Fertigstellung der Rekultivierungsschicht wurde diese zum Erosionsschutz sofort mit Erosionsschutzmatten abgedeckt. So konnte ein weiteres Ausschwemmen verhindert werden.

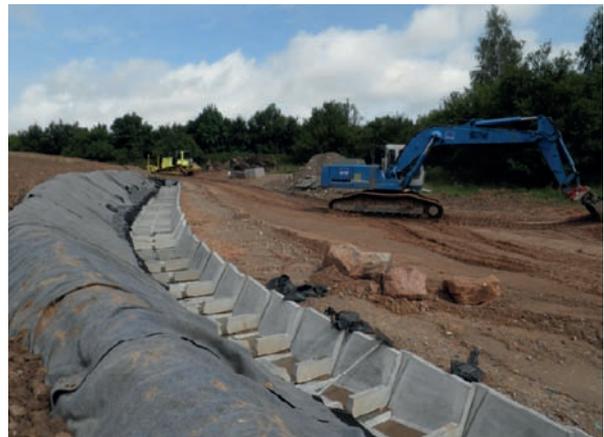
Verlegung der Kaskaden

Nach der Errichtung des Oberflächenabdichtungssystems mussten noch die Entwässerungseinrichtungen, die Berme und das Entgasungssystem fertiggestellt werden. Um Ausspülungen zu verhindern, werden flache Bereiche mit Erdgräben und steile Bereiche mit Kaskaden versehen. Die Berme sind waagerechte Absätze in Böschungen von Dämmen, die den Druck auf den Fuß der Böschung vermindern. Die Böschung wird standfester und ist weniger bruchgefährdet.

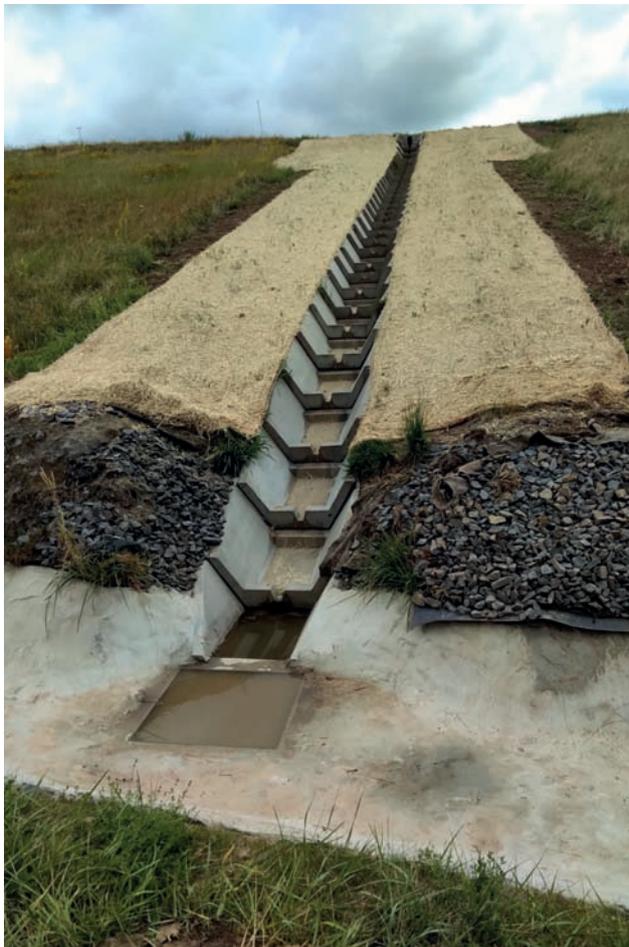
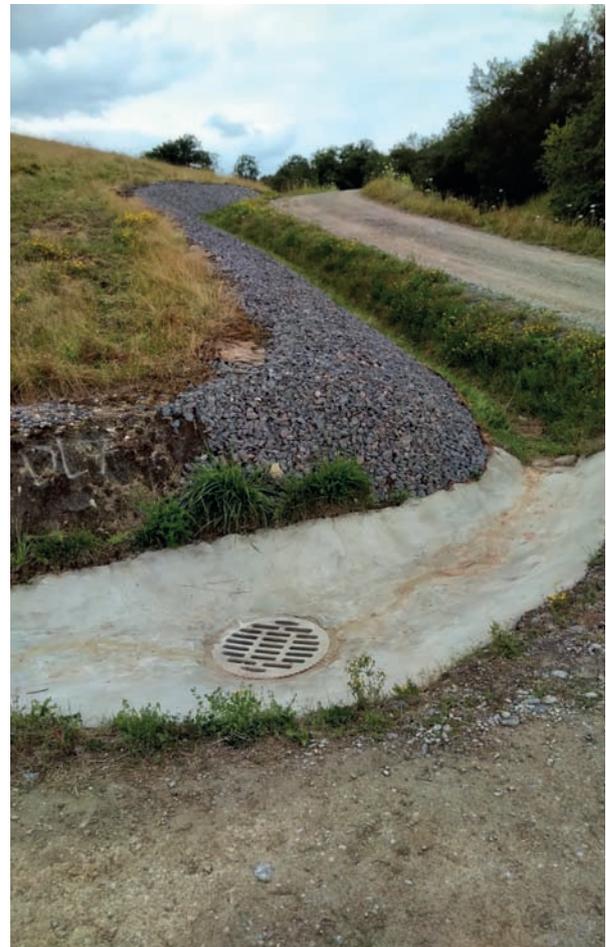
Juli 2020 - das Entwässerungssystem der Deponie nach Abschluss der Baumaßnahme
